# Rapport kontroll av bru på landbruksveg

## Bru over Vetlehundsjøbekken øst. Tolga kommune.

Uthushagen Plan AS, 2413 Elverum

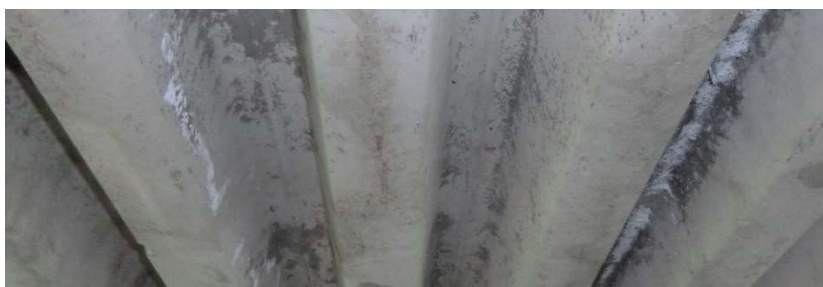
- Betongdekkeelementene er 60 cm brede.
- Betongdekkeelementene har en sammenhengende plate med 50 mm tykkelse og i alt 3 «bjelker» som er 100 mm høye med bredde 80 mm i nedkant.
- Betongdekkeplatene er ikke sammenføyd, men er lagt ved siden av hverandre.

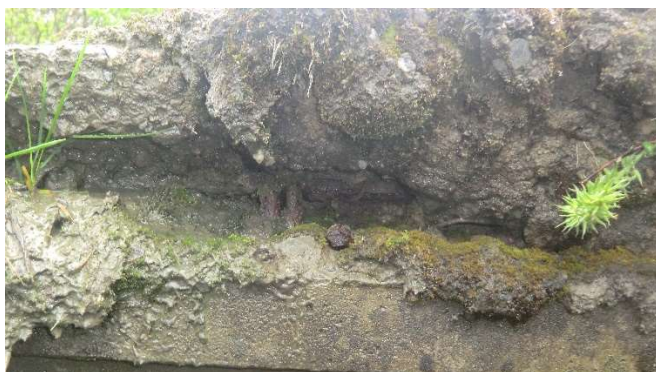
- Det er en påstøp på brua med tykkelse 120 mm.
- Det er ikke kjent om den påstøpte plata bare ligger «løst» oppe på dekkeelementene.
- Armeringen i den påstøpte plata er delvis blottlagt på sidene.

- Tilstand betongplate – Rustutslag og avskalling av betong på siden.
- Tilstand betongdekkeelementer – OK.
- Bæreevne, bruksklasse – Ukjent.

- Slik brua framsto på registreringstidspunktet er den ikke egnet for kjøring med tømmerbil med fulle lass eller andre biler med tilsvarende aksellast.
- Brua har undergravde brufundament hvorav det ene er forskjøvet.
- Bruksklasse - Ukjent
- Brua bør rives og erstattes med ny bru.
- Brua kan erstattes med en betongelementbru med prefabrikkert dekkeplank samt kombinert land-/bruka for å oppnå bruksklasse 10, BK10, på vegen.
