# Rapport kontroll av bru på landbruksveg

## Vetlehundsjøbekken vest Tolga kommune.

Uthushagen Plan AS, 2413 Elverum

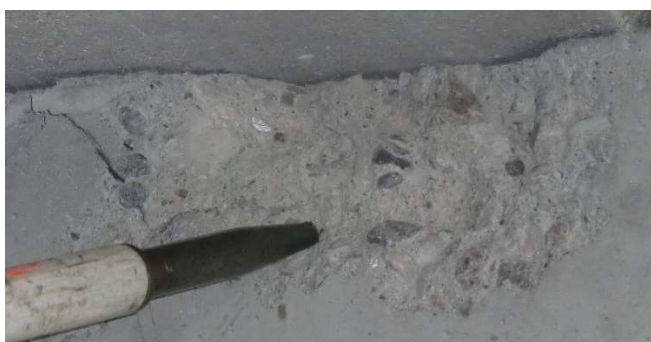
- Landkar – trykkskade på landkar der betongbjelkene ligger an.
