# Rapport kontroll av kulvert på landbruksveg

## Bru over Ørvilla. Tolga kommune.

Uthushagen Plan AS, 2413 Elverum

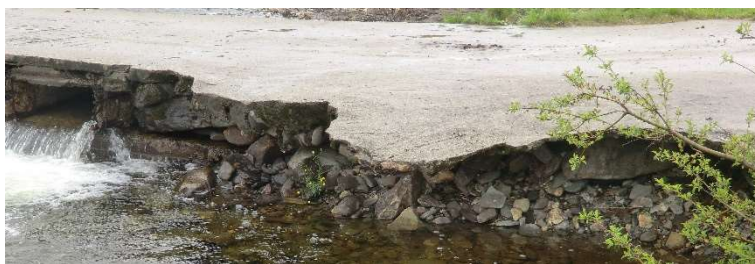
- Kurvatur – OK
- Vegbredde – Betongdekke på nedstrøms side av vegen på sørsiden er undergravd.

Undergravingen må utbedres.

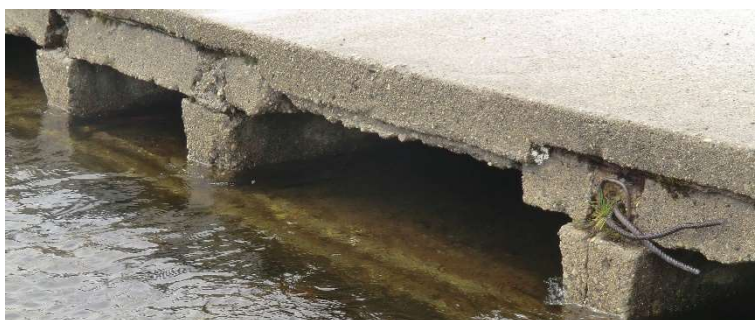
- Brulengden er 13,5 meter.
- Vegbredde 4,0 meter
- Lysåpningen i hvert gjennomløp varierer mellom 1000 mm og 600 mm brede.
- Høyden er 340 mm.

- Vertikale støtter mellom gjennomløpene er 340 mm høye, 240 mm i overkant og 150 mm i nedkant.
- Kjørebanedekket består av betonglemmer som er 150 mm tykke med påstøpt plate 100 mm.

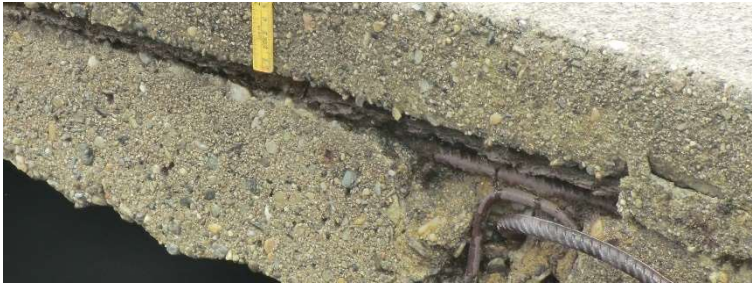
- Armeringen er delvis blottlagt mellom lagene.

- Konstruksjonen bærer preg av slitasje, erosjon og skader etter frost.

- Det bør gjennomføres en spesialinspeksjon av brua for å avklare hvor omfattende skadene på betongkonstruksjonen er.
