# Rapport kontroll av bru på landbruksveg

## Bru over Lona. Tolga kommune.

Uthushagen Plan AS, 2413 Elverum

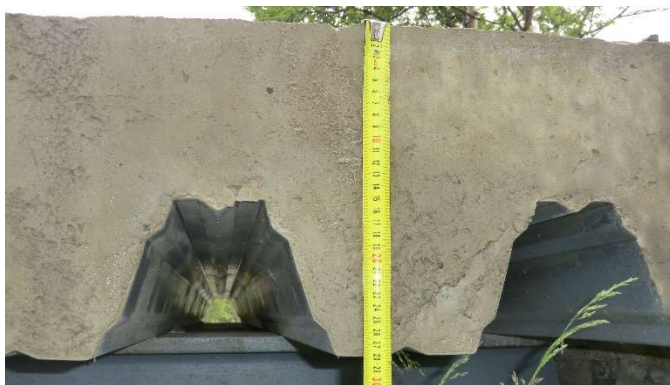
- Kjørebanebredden på brua er 3,9 meter.
- Kjørebane – OK
- Kjørebane er støpt med profilert plater som form. Det vises til bilde.
