# Rapport kontroll av bru på landbruksveg

## Bru over Storbekken. Tolga kommune.

Uthushagen Plan AS, 2413 Elverum

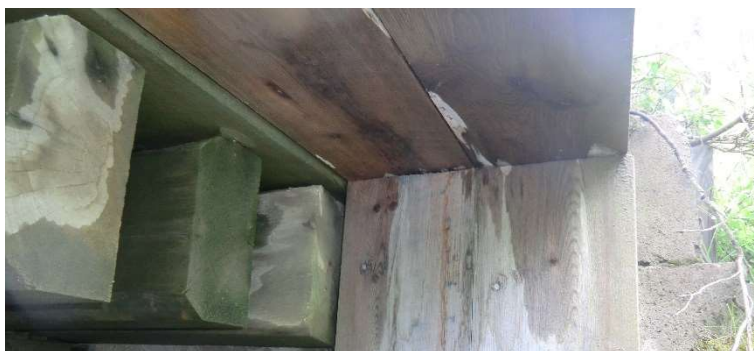
- Kjørebanebredden på brua er 3,2 meter.
- Ytre del av kjørebane på begge sider av brua er ikke understøttet med strø. Må markeres med føringskant.

- Slik brua framsto på registreringstidspunktet er den ikke egnet for kjøring med tømmerlass eller andre biler med tilsvarende aksellast med bakgrunn i bjelkenes gravrust og at ytre del av kjørebanelen på begge sider ikke er understøttet med strø.
- Bruksklasse - Ukjent.
- Det foreslås at det legges på nye bjelker og nytt strø samt nytt slitedekke.
- Strøet må festes til bjelkene med franske treskruer.
- Følge med på om sprekk i landkar har stabilisert seg.

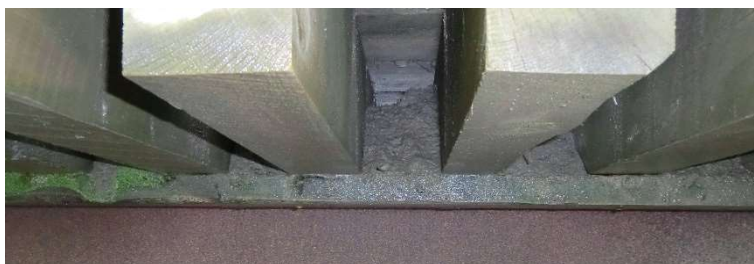
- Kjørebane – Slaghull
- Strø består av 100 x 200 mm med avstand c-c 210 mm – OK.
- Strøet ligger løst på bjelkene.

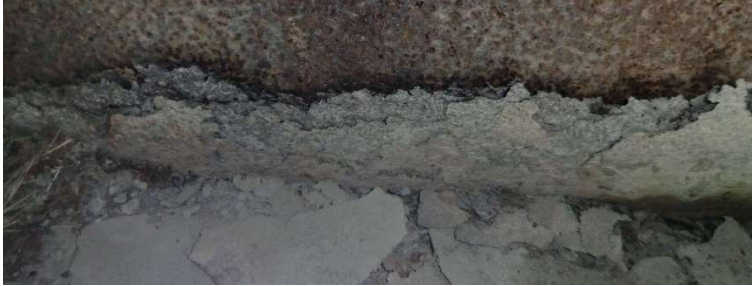
- Brua har 2 stålbjelker, HEA400. Avstand sentrer til senter fra nedstrøms 2000 mm.
- Bjelkene har gravrust.

- Opplagring – OK, men mye forurensing ved bjelkenes anlegg på landkaret.
- Bruksklasse – Ukjent med bakgrunn i bjelkenes bæreevne på grunn av gravrust.
