# Rapport kontroll av bru på landbruksveg

## Bru over Ulvåsbekken Tolga kommune.

Uthushagen Plan AS, 2413 Elverum

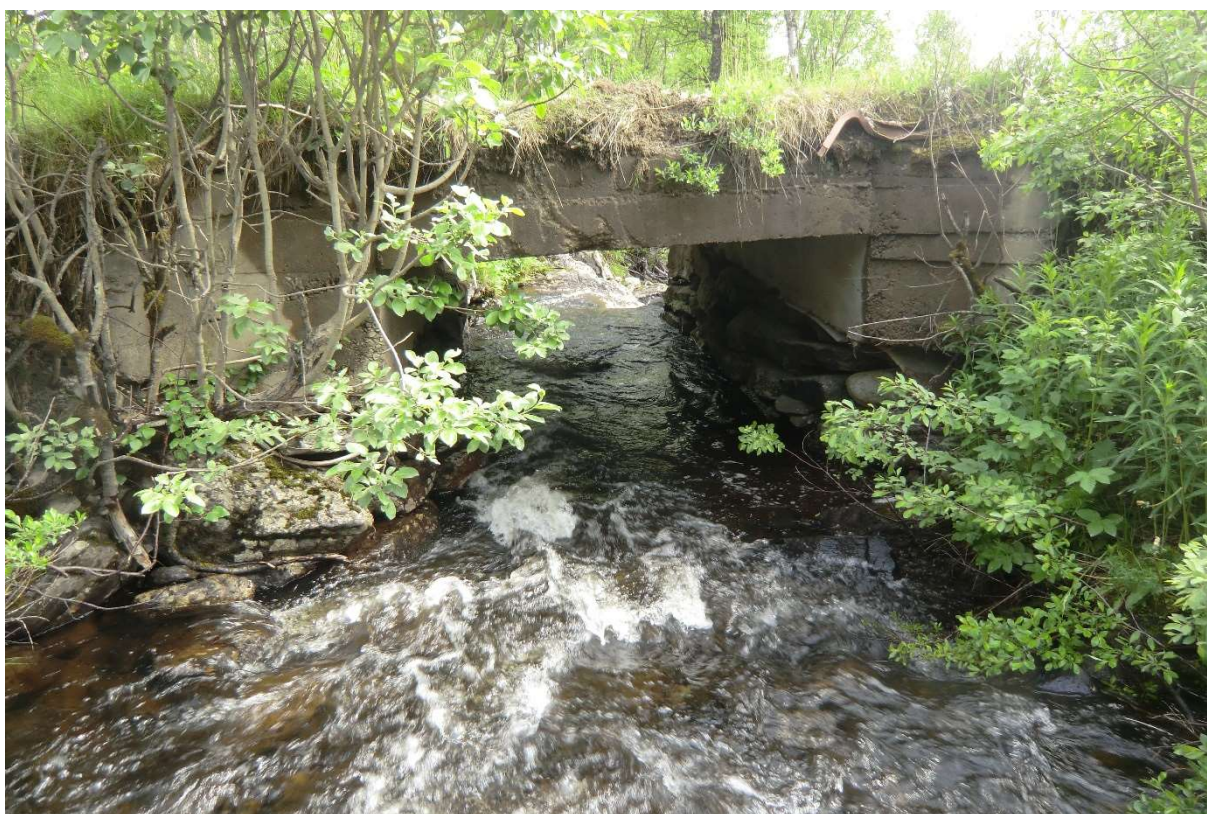
Bru over Ulvåsbekken er ei plass-støpt betongplatebru med bruspenne på 2,1 meter.

- Kjørebanebredden på brua er 4,0 meter.
- Kjørebane – OK
- Overgang mellom kjørebane og brudekke – OK
- Bruas rekkverk – Rekkverk mangler. Rekkverk må settes opp.

- Bruksklasse – Ukjent
- Det må settes opp rekkverk ved brua.
- Det foreslås at den plass-støpte betongplata skiftes ut med prefabrikkerte dekkeelementer i betong.
