# Rapport kontroll av bru på landbruksveg

## Bru på vegen mot Gjerbua. Tolga kommune.

Uthushagen Plan AS, 2413 Elverum

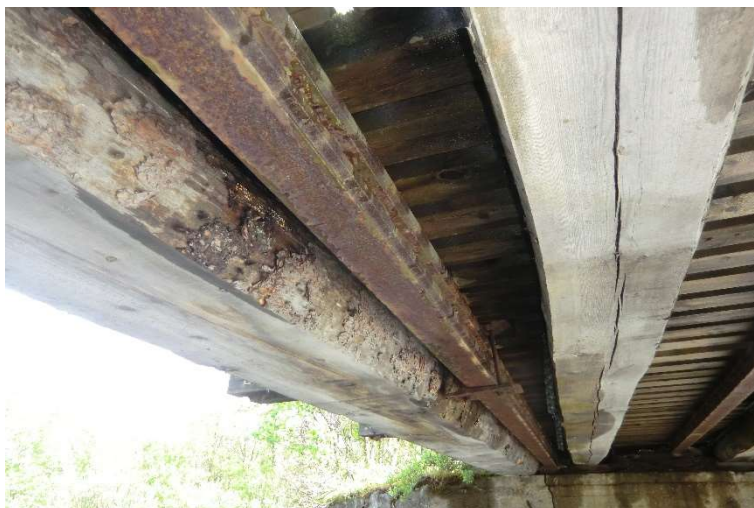
- Brua har 4 stålbjelker (jernbaneskiner) og 4 stokker med kantet laftetømmer, ~ 200 mm.

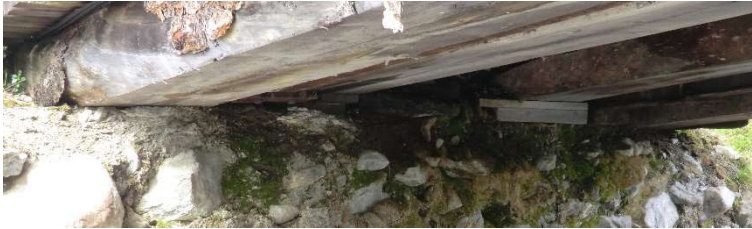
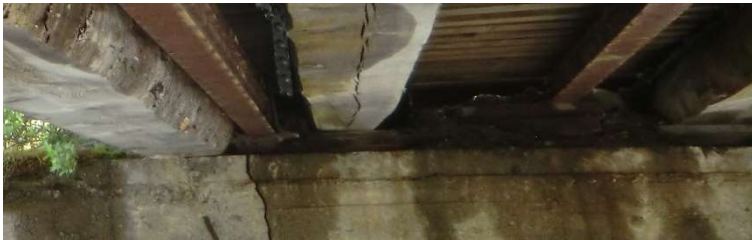
- Opplagring – Opplagring er rett på jord/sement eller trevirke på den nordsiden og på betong eller trevirke på den sørsiden.

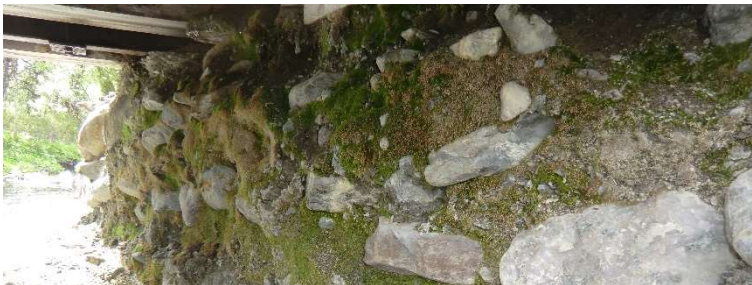
- Landkar – På sørsiden sprukket betong landkar.
- Landkar – På nordsiden blanding av jord/sement og stein. Mosegrodd. Dette landkaret er preget av forvitring.

- Slik brua framsto på registreringstidspunktet bør den stenges for all motorferdsel.
- Bruksklasse - Ukjent.
- Det foreslås at det bygges et nytt landkar på nordsiden som er forankret i fjellet og at det støpes på brufundamentet og landkartet på sørsiden med det eksisterende som bakvegg. Kjørebane og bærende konstruksjon erstattes med prefabrikkerte dekkeelementer av betong.

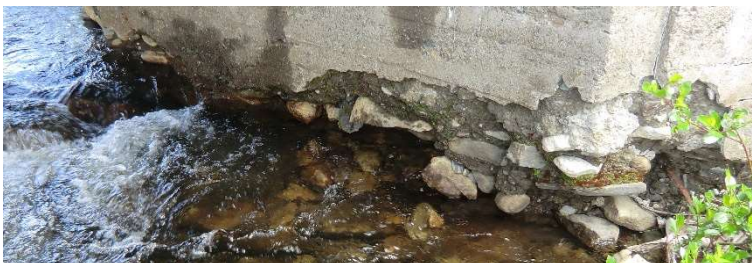
- Brufundament – Undergravd på nordsiden.
