# Rapport kontroll av kulvert på landbruksveg

## Bru over Ørvilla. Tolga kommune.

Uthushagen Plan AS, 2413 Elverum

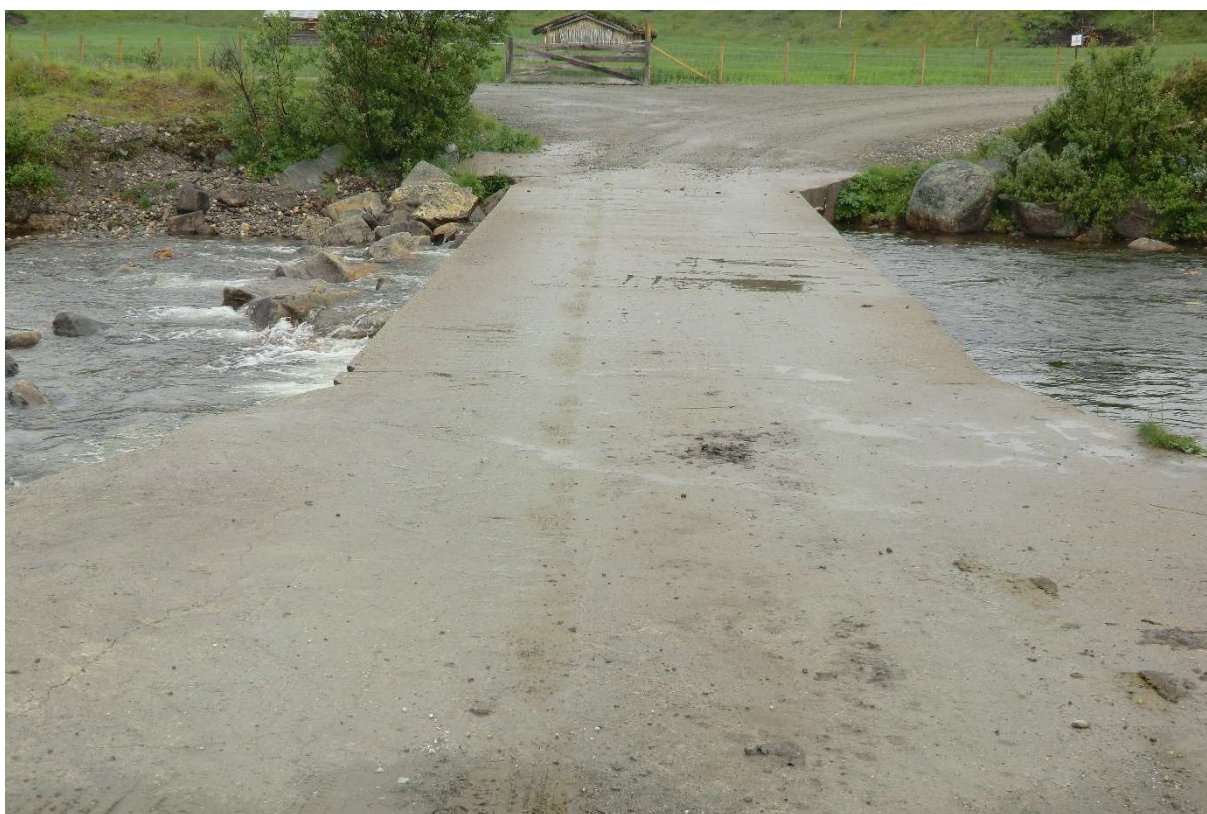
Bru over Ørvilla er en form for betongkulvert bygd opp av i alt 10 gjennomløp med betongplate både under og over.

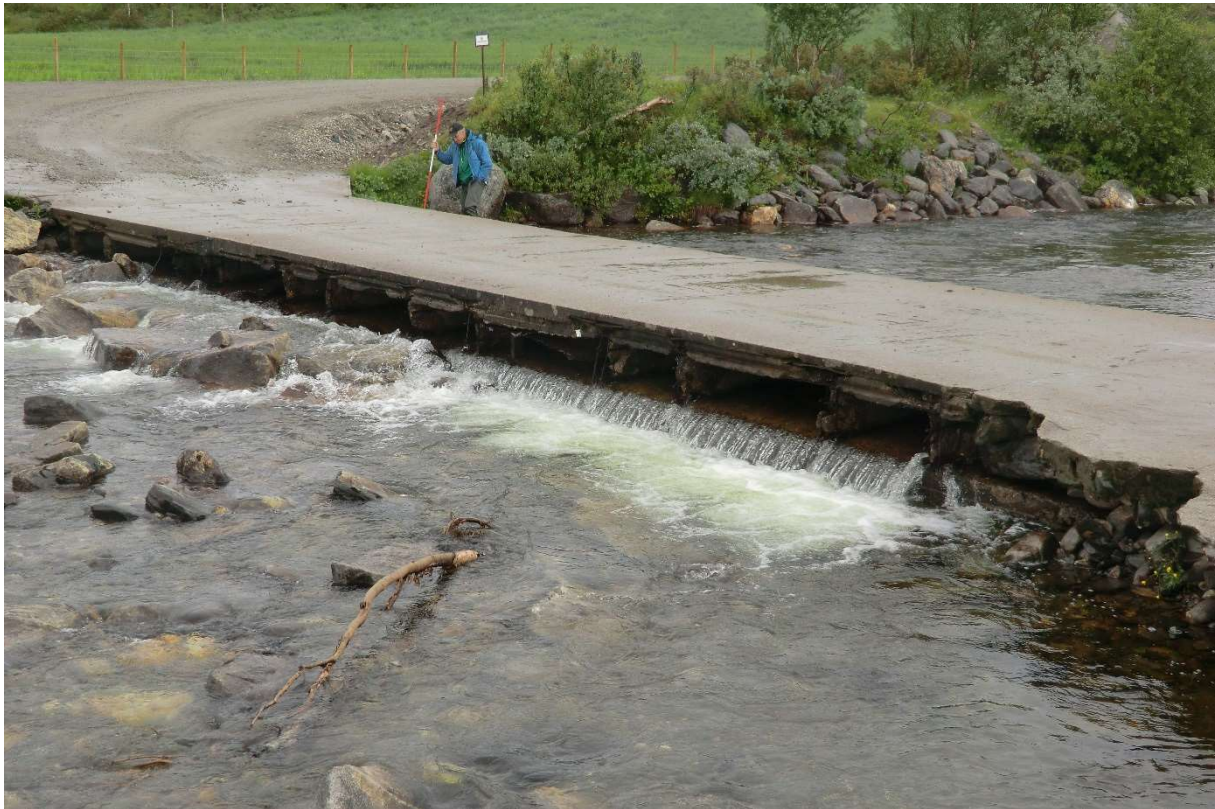
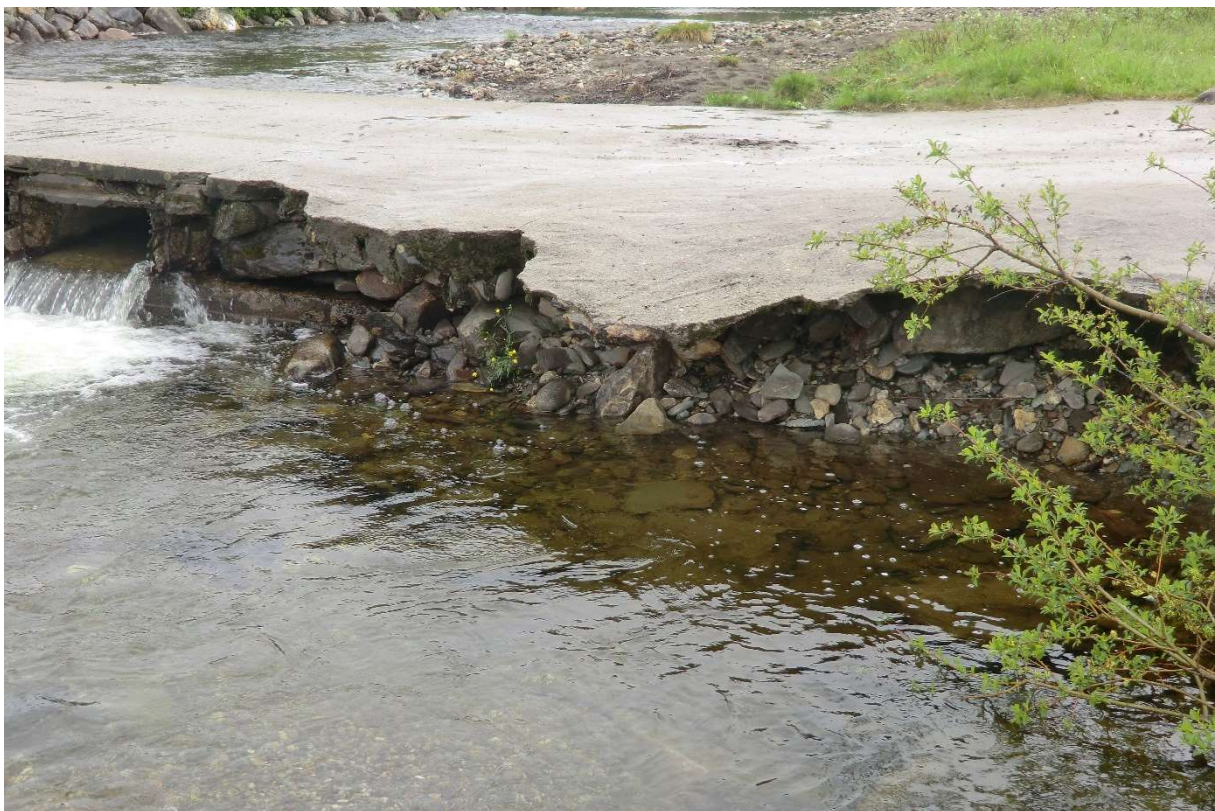
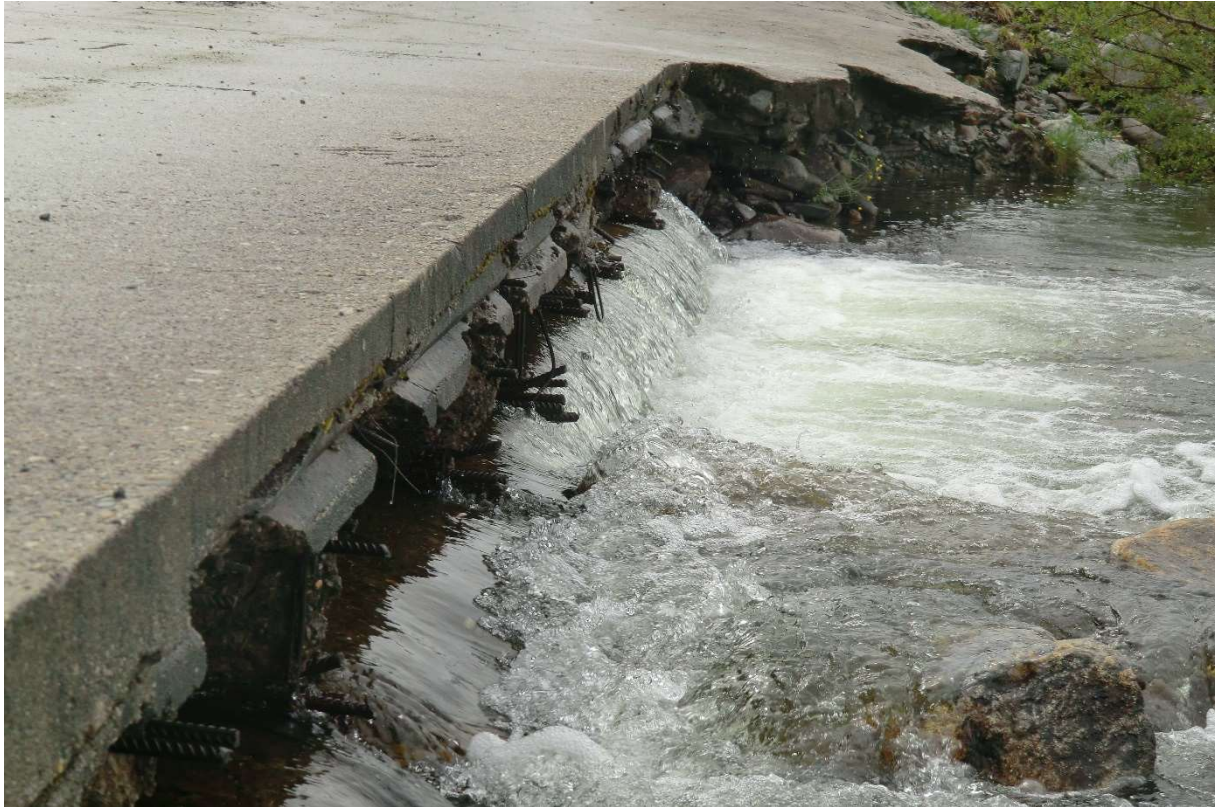
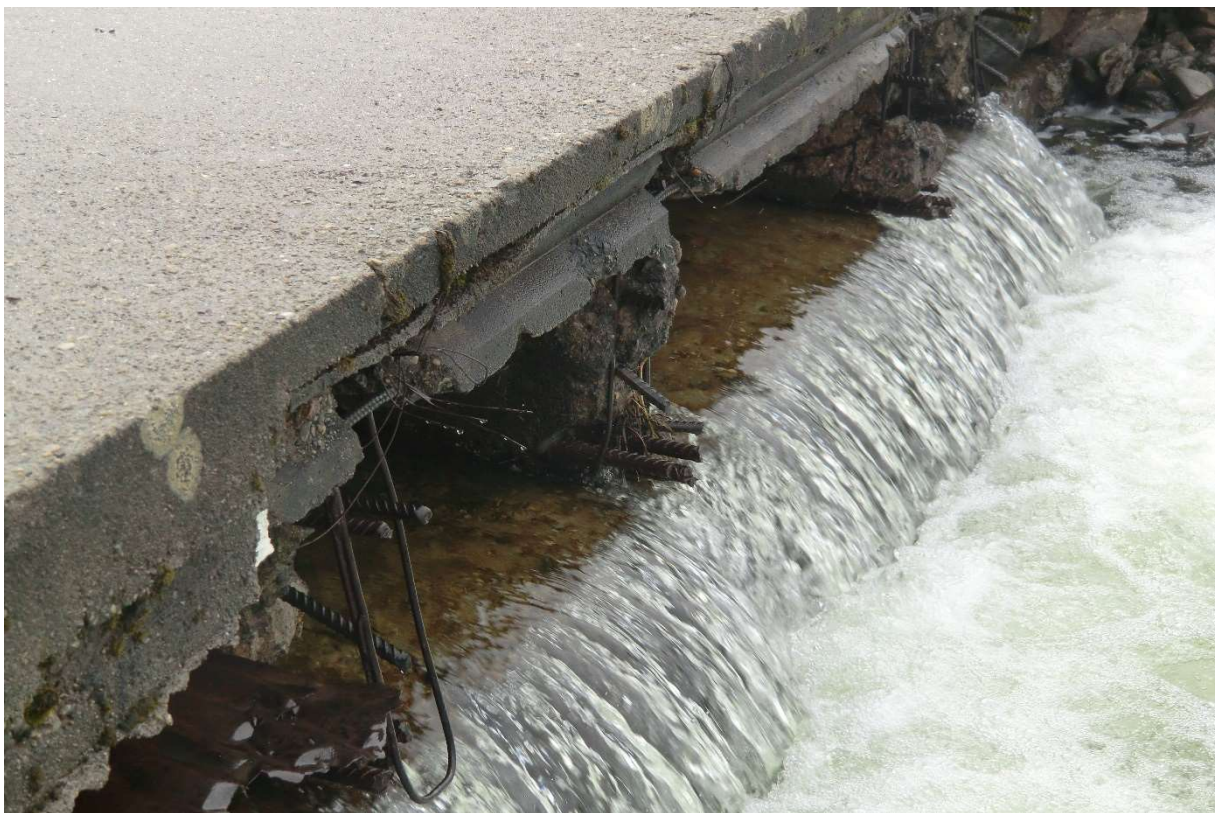
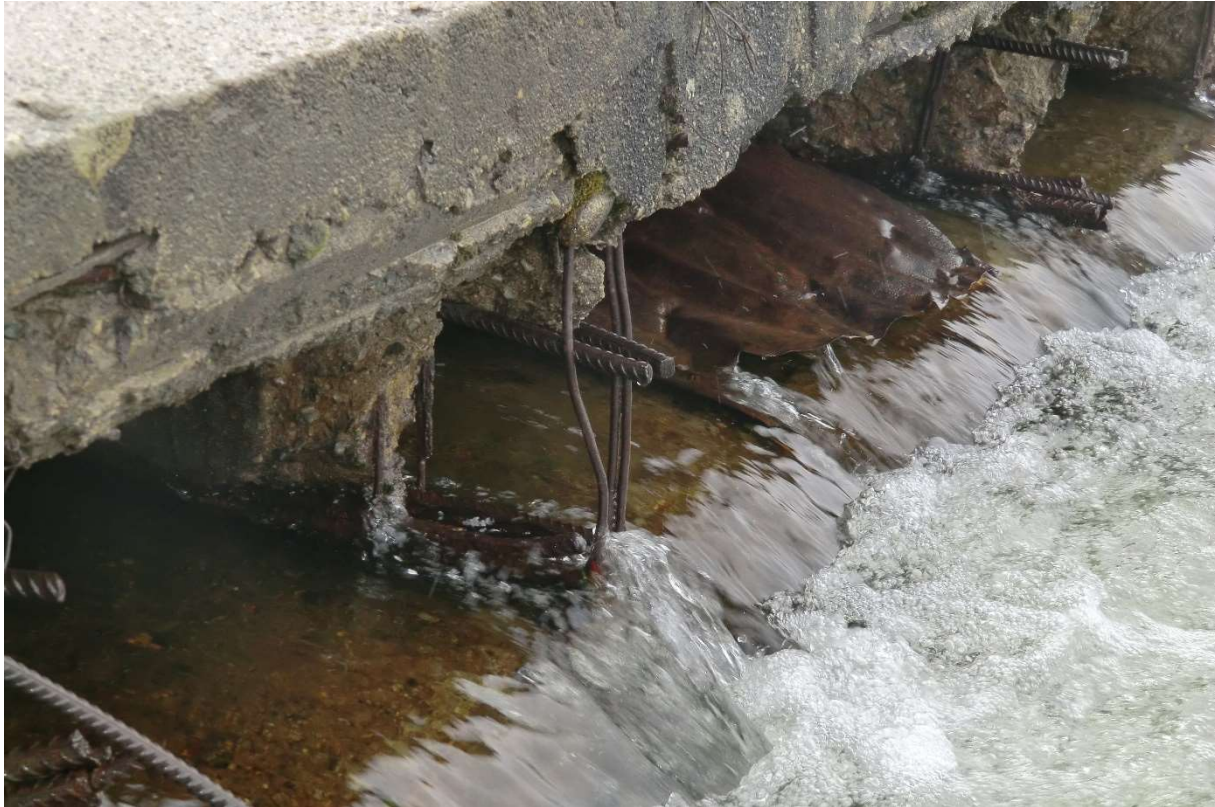
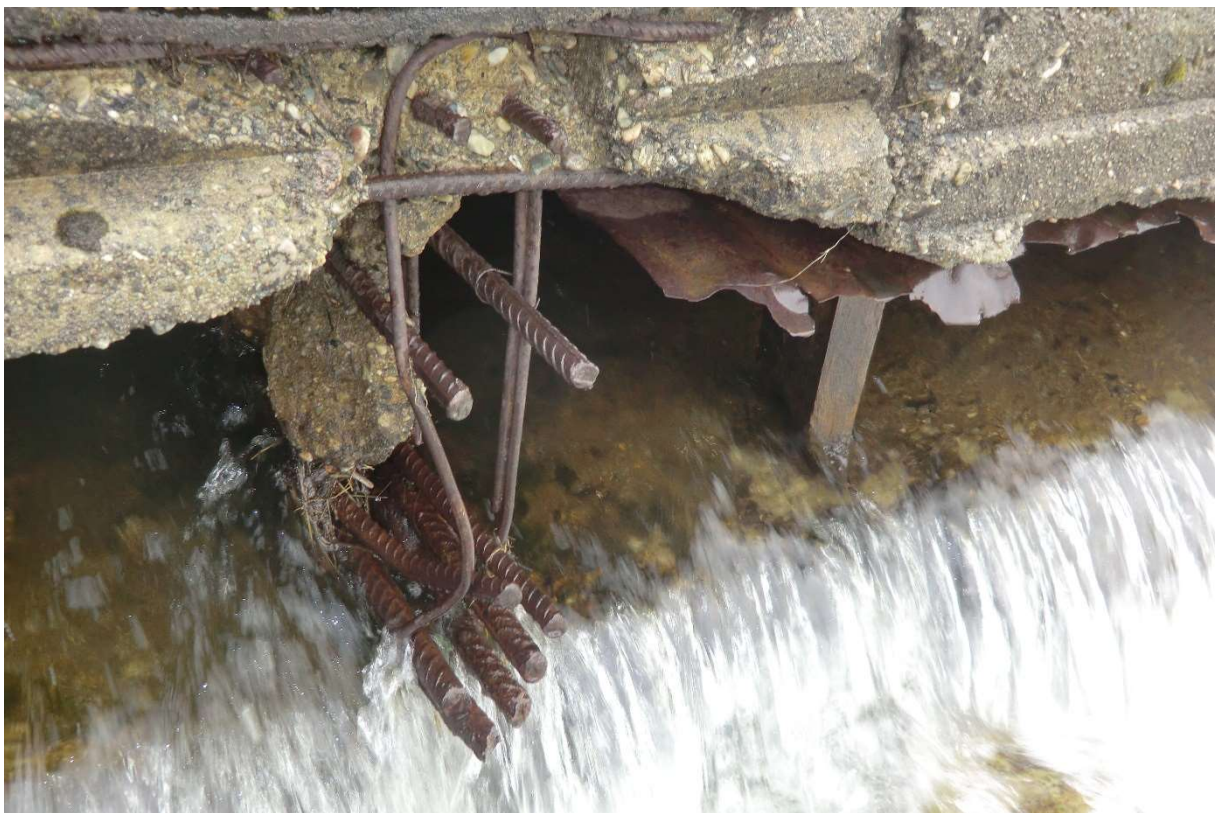
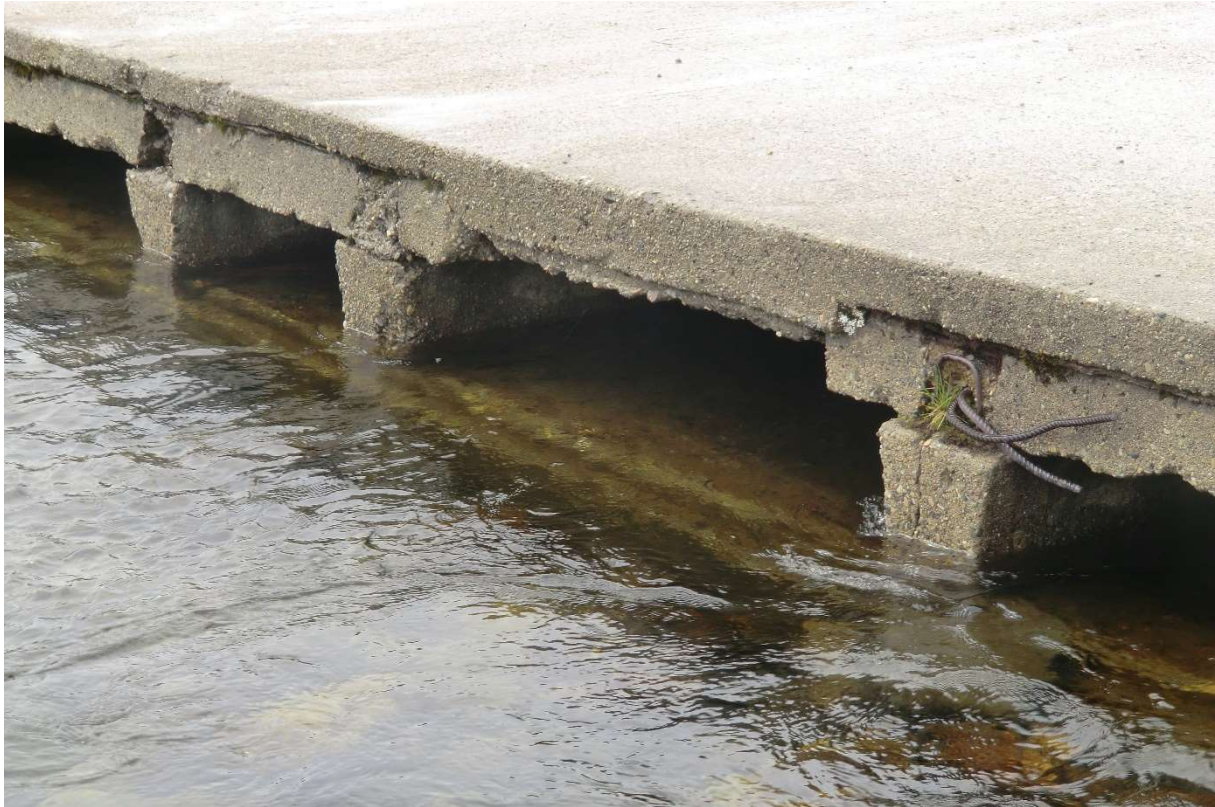
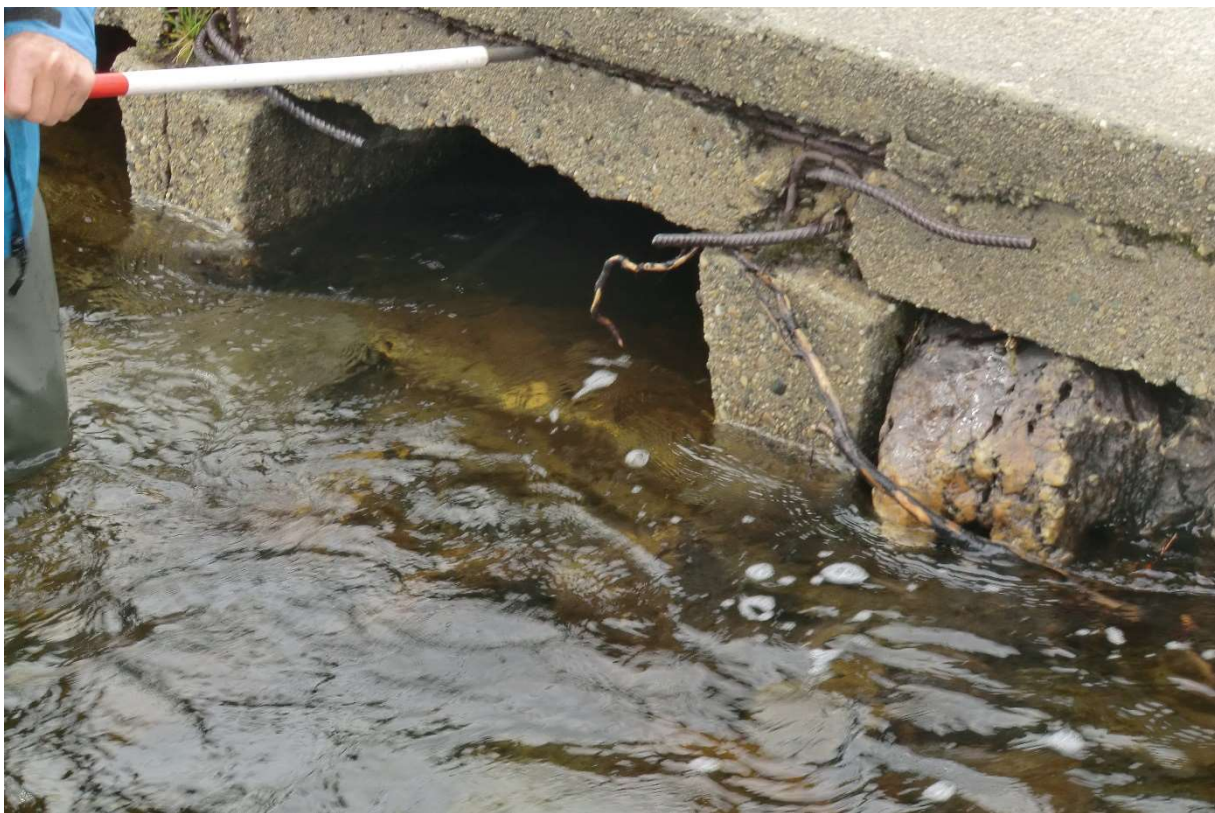
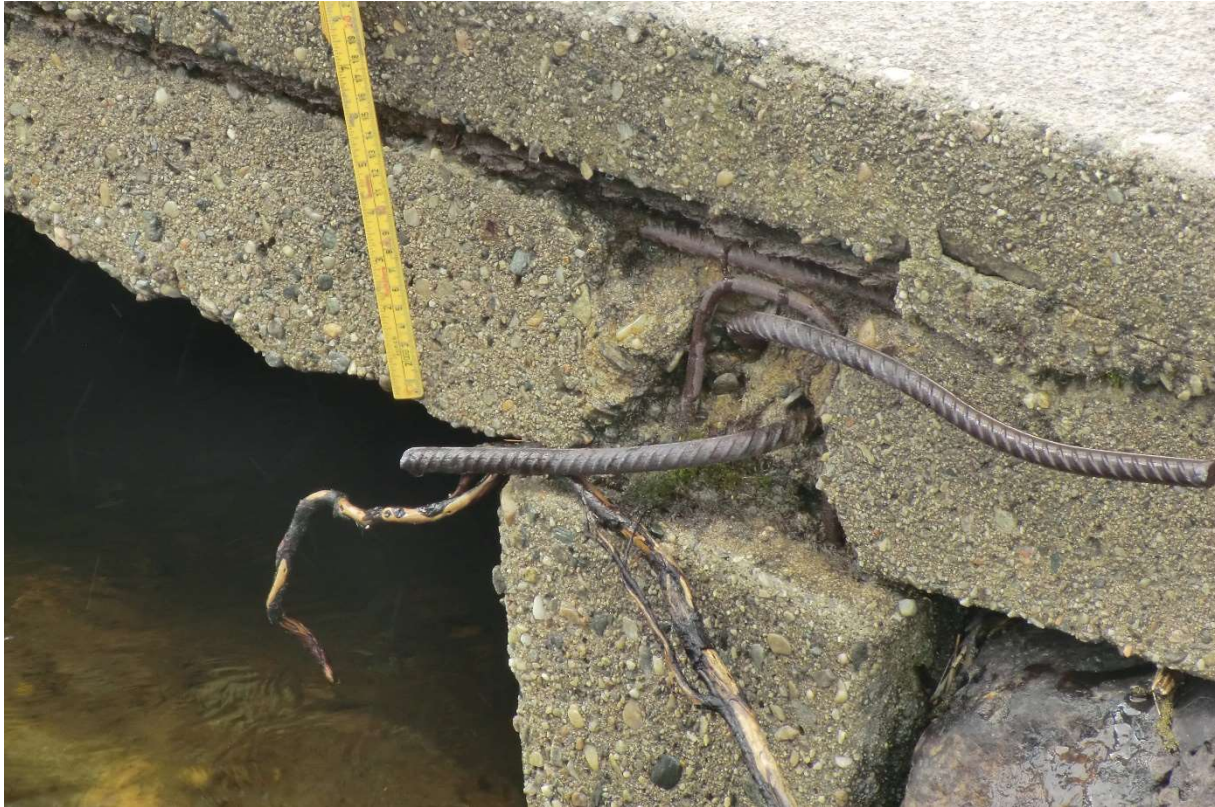
- Armeringen er delvis blottlagt mellom lagene.

- Konstruksjonen bærer preg av slitasje, erosjon og skader etter frost.

- Brua bærer preg av slitasje, erosjon og skader etter frost.
- Bruksklasse - Ukjent
- Det er usikkerhet knyttet til hvor langt innover i konstruksjonen forvitringen i betongen har gått og hvor omfattende avskalling av betong er.
- Det anbefales at det gjøres en spesialinspeksjon av brua for å klargjøre hvor omfattende skadene på betongkonstruksjonen er.
- Fram til en spesialinspeksjon er gjennomført anbefales det at brua stenges for tømmerbil og andre kjøretøy med tilsvarende aksellast.

- Det bør gjennomføres en spesialinspeksjon av brua for å avklare hvor omfattende skadene på betongkonstruksjonen er.
