# Rapport kontroll av bru på landbruksveg

## Bru over Ulvåsbekken Tolga kommune.

Uthushagen Plan AS, 2413 Elverum

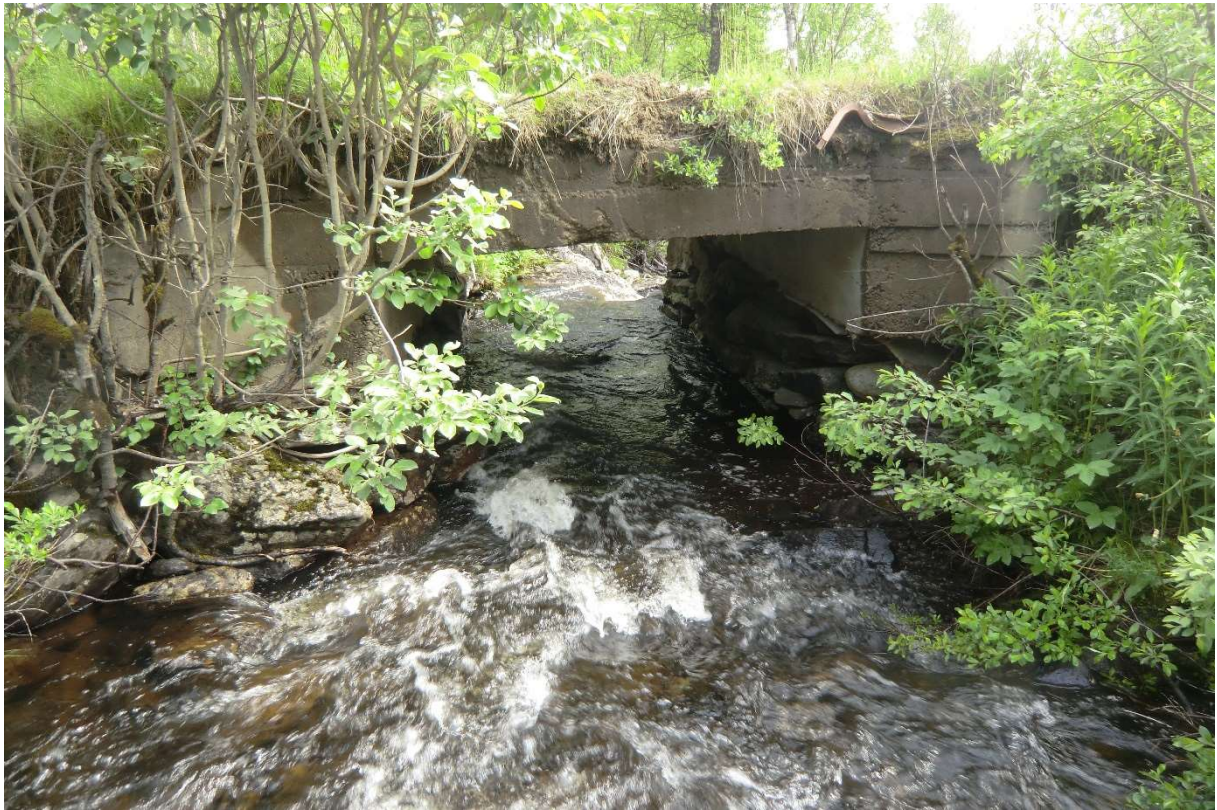
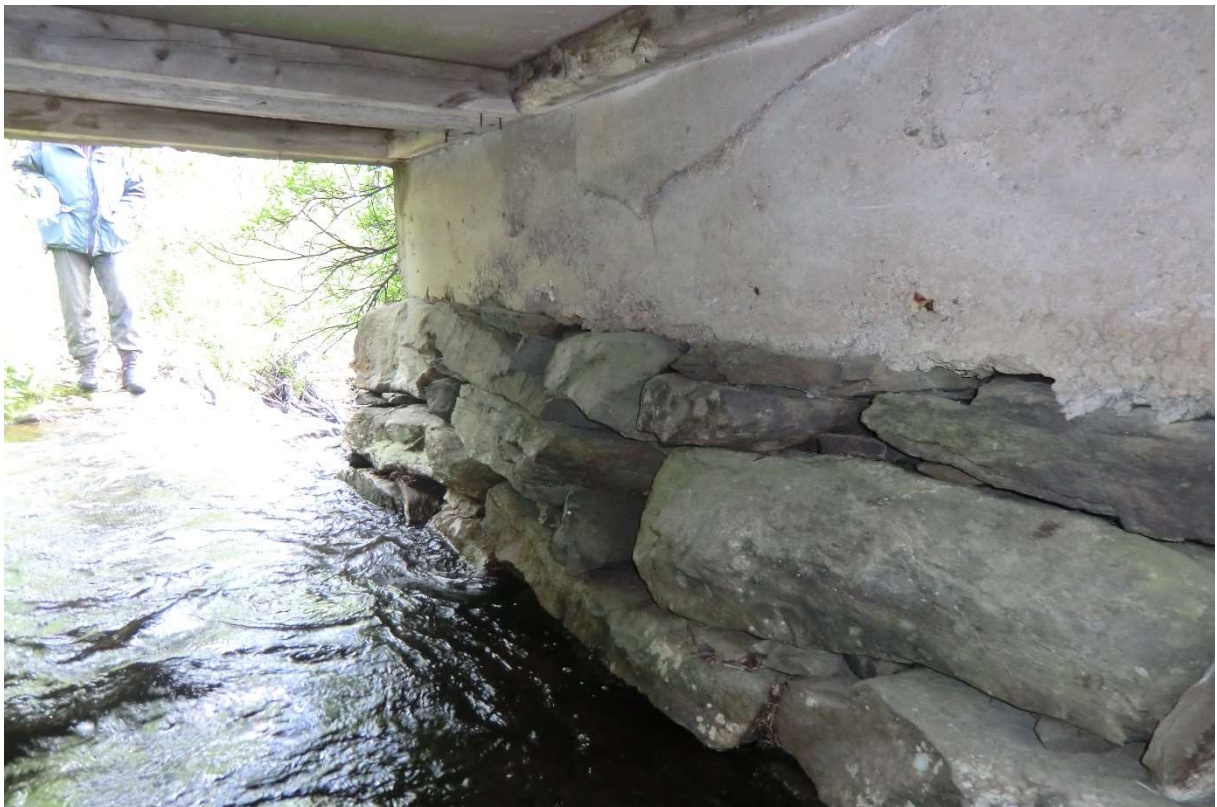
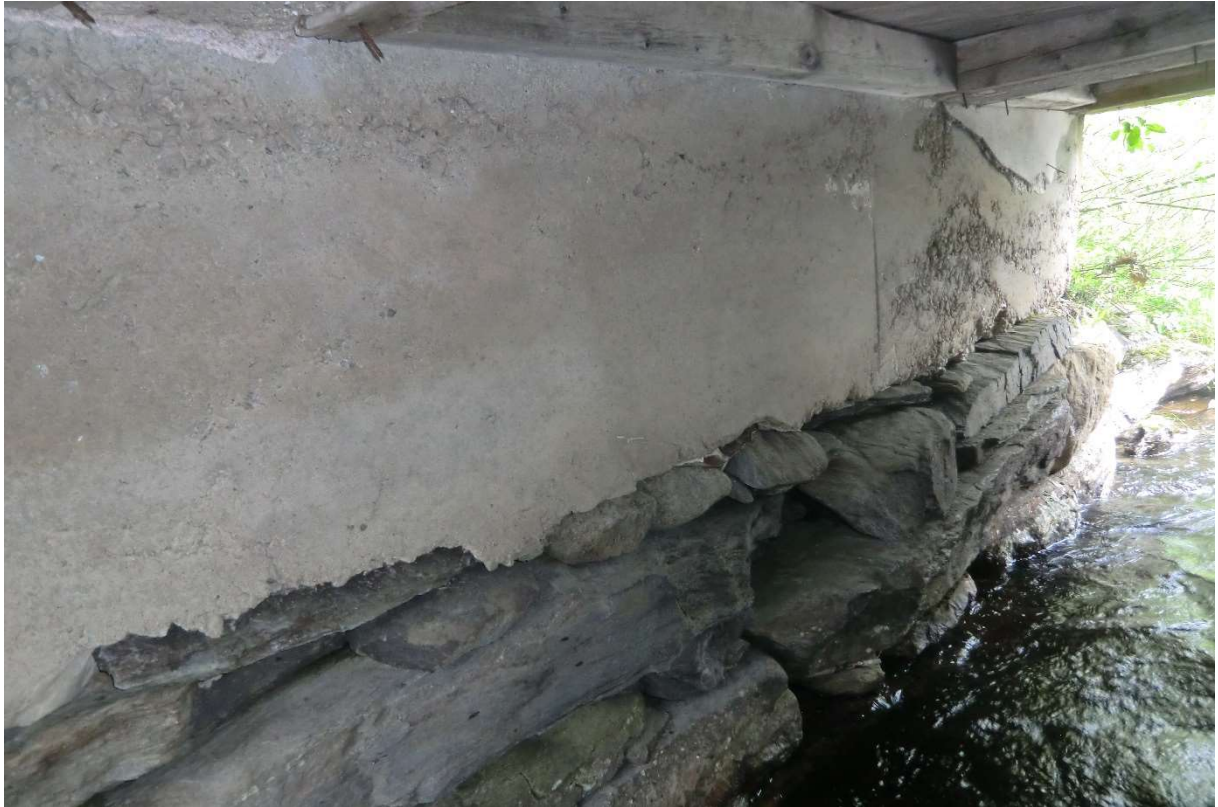
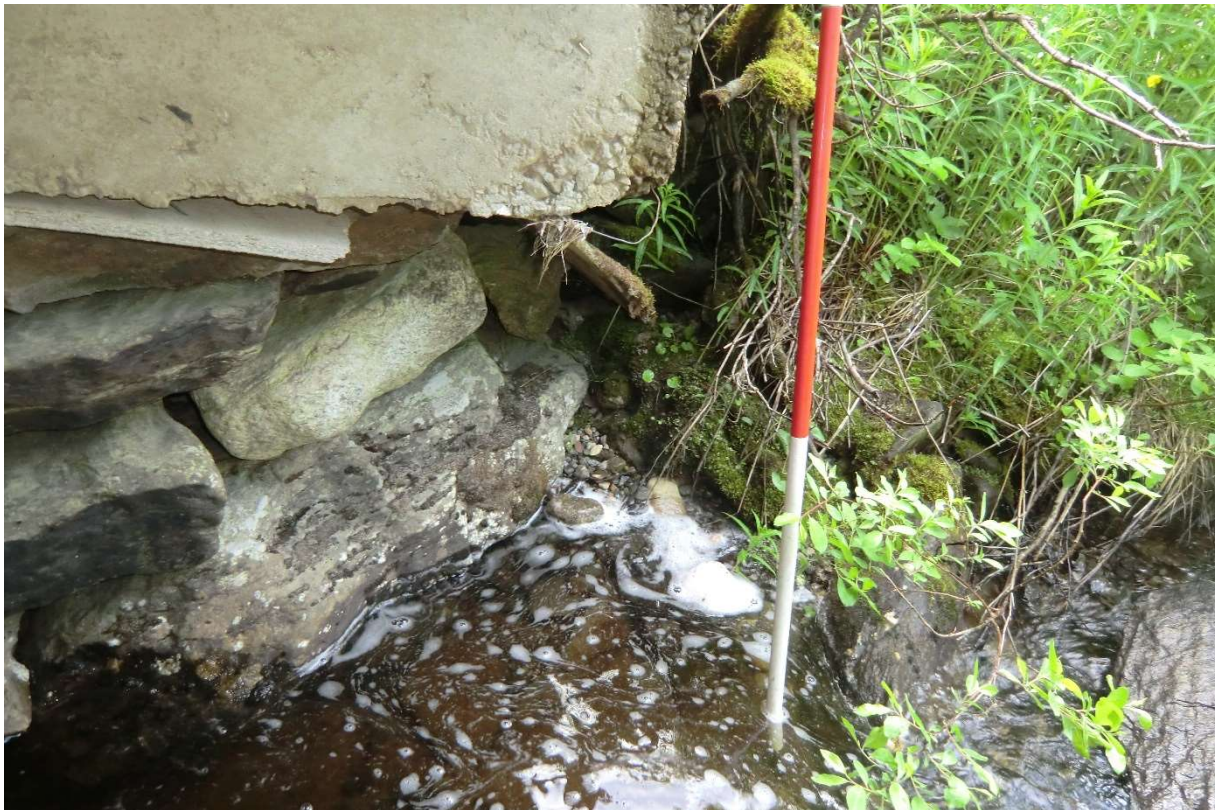
## Bilder

| Tiltak | Ingen | Kan | Bør | Må |
|---|---|---|---|---|
| Kjørebane på brua og rekkverk | | | | X |
| Bærende elementer | | | X | |

| Resultat | | Estimert kostnad |
|---|---|---|
| <b>Brua har noen mangler som bør utbedres</b> | <b>X</b> | <b>140.000,-</b> |
| <b>Brua har noen mangler som må utbedres</b> | <b>X</b> | <b>15.000,-</b> |
